## СОДЕРЖАНИЕ

## 1. Конструктивные особенности лопаток турбины

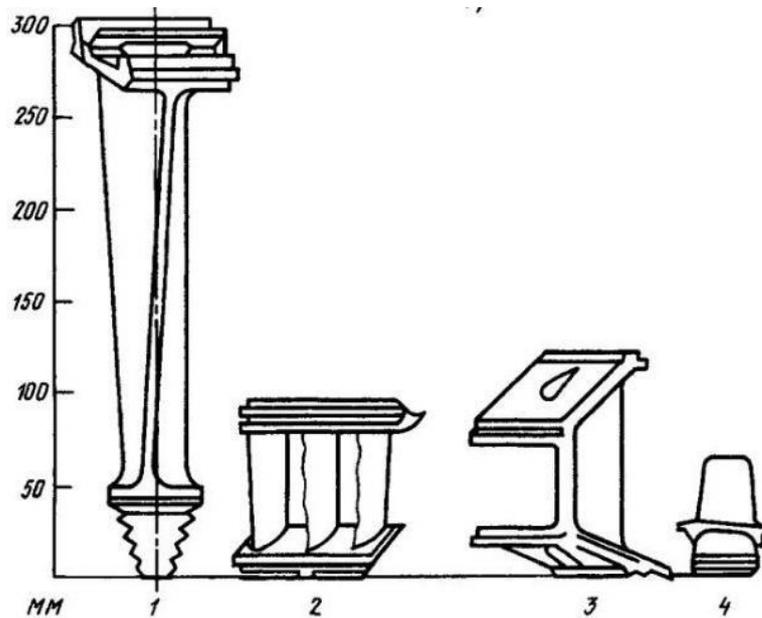
Рисунок 1.1. Разновидности лопаток турбины

Лопатки турбины являются наиболее нагруженными, ответственными и массовыми деталями газотурбинной установки. Некоторые ГТУ имеют до семи ступеней турбинных лопаток. Общее количество лопаток турбины на одном двигателе может достигать более 500 штук. Длина лопаток составляет 40-400 мм, закрутка пера составляет 60 градусов. Основную номенклатуру составляют лопатки длиной от 60 до 250 мм (рисунок 1.1).

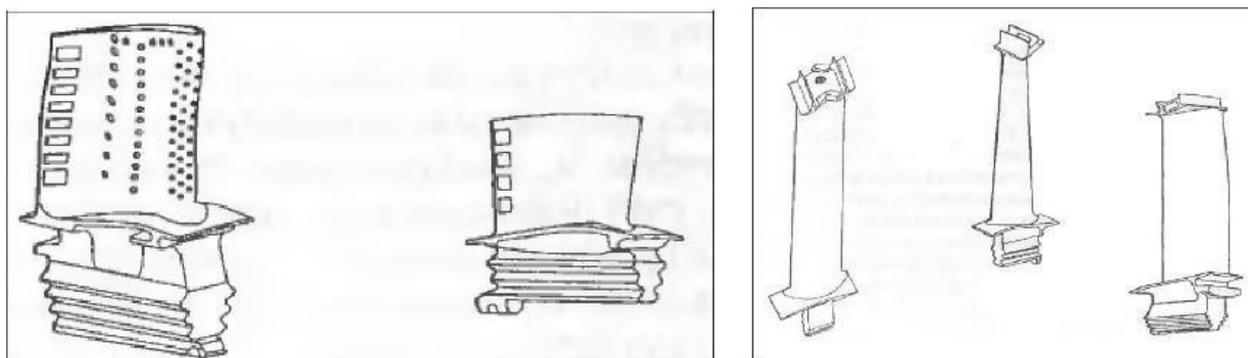
Рабочие лопатки турбины, применяемые в ГТУ, бывают охлаждаемые и неохлаждаемые (монолитные). Лопатки отдельные различают по конструктивному исполнению (рисунок 1.2):

- с ёлочным хвостовиком и без бандажной полки;
- с ёлочным хвостовиком и с бандажной полкой.

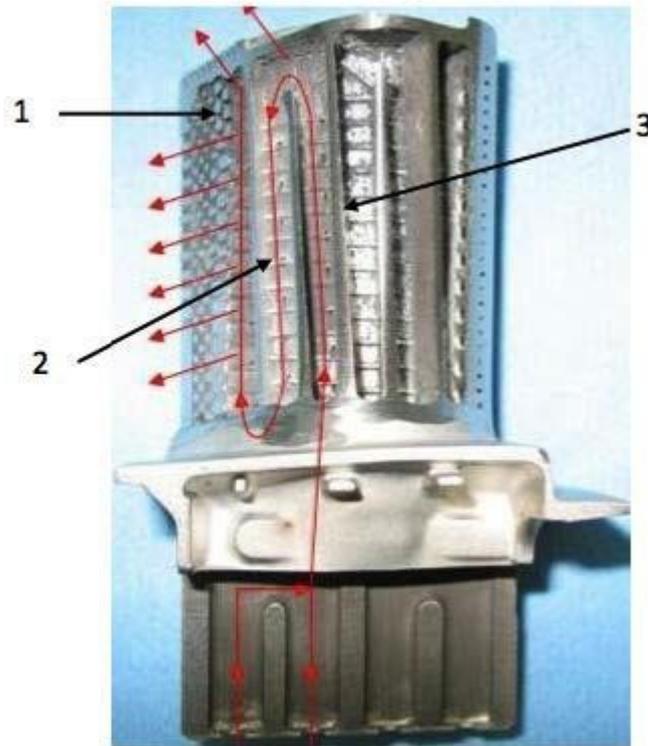
Рисунок 1.3. Рабочая лопатка турбины с конвективно-пленочным охлаждением: 1 – отверстие для выхода охлаждающего воздуха на поверхность пера лопатки и организации пленочного охлаждения; 2 – каналы с петлевым течением охлаждающего воздуха; 3 – ребра (интенсификаторы теплоотдачи)

Рабочие охлаждаемые лопатки турбины, различаются конструктивным исполнением системы охлаждения. В настоящее время основными схемами охлаждения рабочих лопаток являются: конвективная, пленочная, конвективно-пленочная и с проникающим охлаждением (рисунок 1.3).

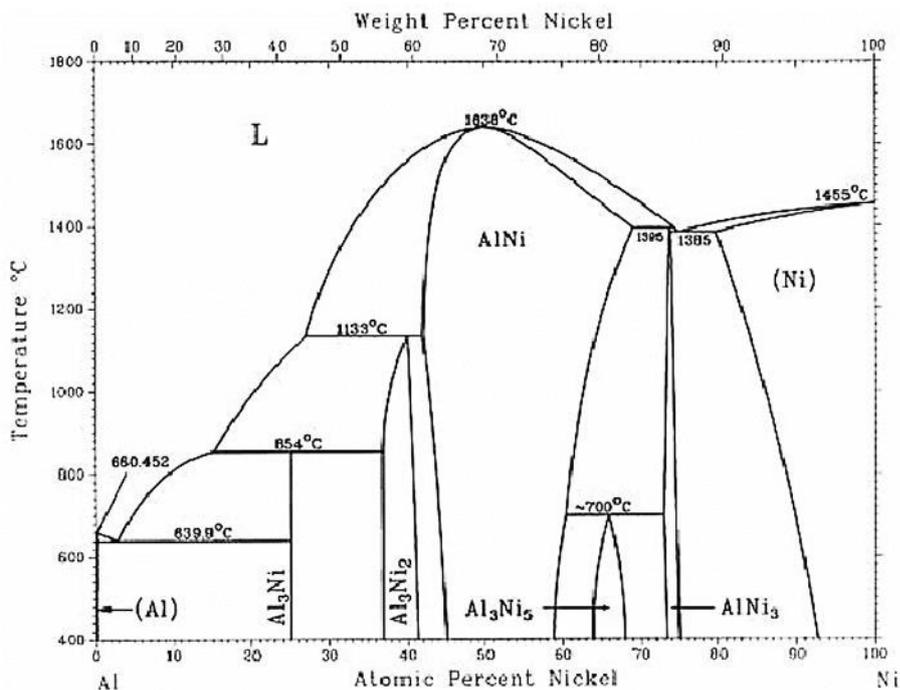
Рисунок 1.4. Диаграмма фазового состояния двойной системы Ni — Al

Фазовая диаграмма бинарной системы  $\text{Ni}$  —  $\text{Al}$  является важной для конструирования жаропрочных сплавов на никелевой основе. Она приведена на рисунке 1.4.

Сверхструктура  $L1_2$  ( $\gamma'$ -фаза) реализуется при комнатной температуре в интервале концентраций 22,3—27,0 ат. % Al. С увеличением температуры концентрационная область существования фазы  $Ni_3Al$  уменьшается.

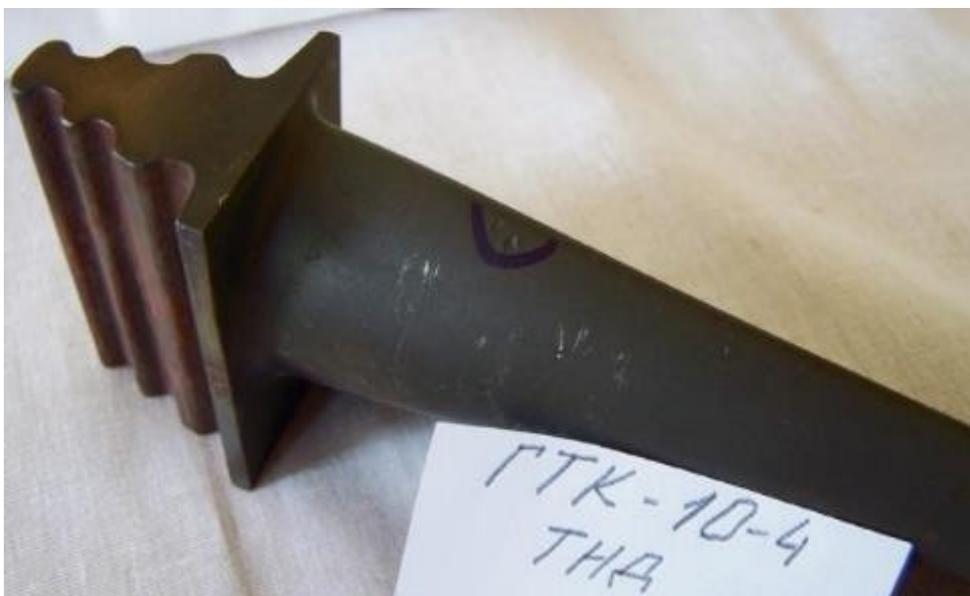
Рисунок .15. Лопатки ТНД ГТД ГТК-10-4 с забоиной [13].

2) Вследствие попадания в проточную часть посторонних предметов (рисунок 1.5). Например, прогар жаровых труб камеры сгорания приводит к повышению температуры перед ТВД, а в некоторых случаях при попадании частичек жаровой трубы на лопаточный аппарат ТВД и ТНД, и к их разрушению.

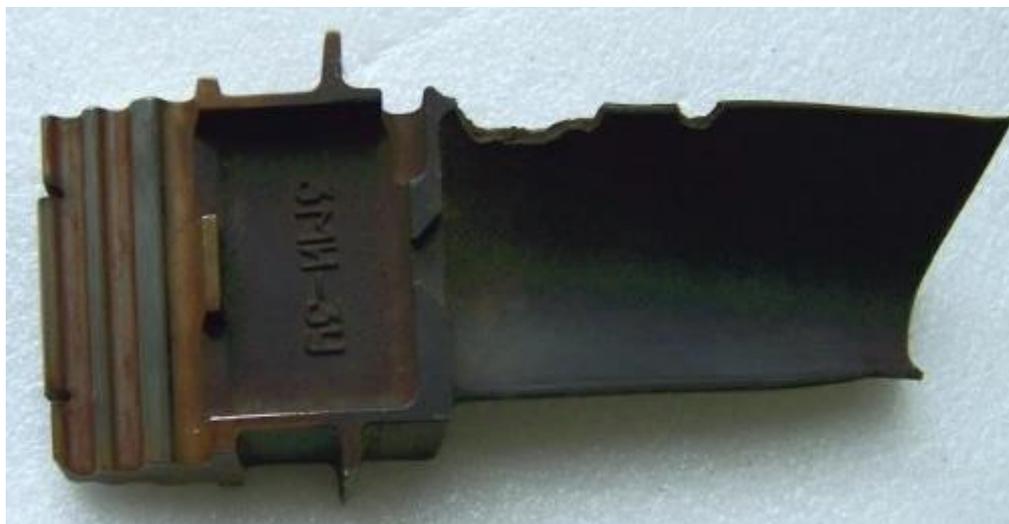
Рисунок 1.6. Местное выкрашивание лопатки ТВД ГТД ГТН 25 (наработка 32152 ч.) [13].

3) В результате превышения предельно допустимой температуры газов (рисунок 1.6). Характерными дефектами в этом случае являются: местное выкрашивание, вытяжка или обрыв части пера рабочей лопатки,

термоусталостное растрескивание, выгорание легирующих элементов поверхностного слоя, рост зерна в лопатках из никелевых сплавов, сильная эрозия при исчезновении защитного покрытия [13].

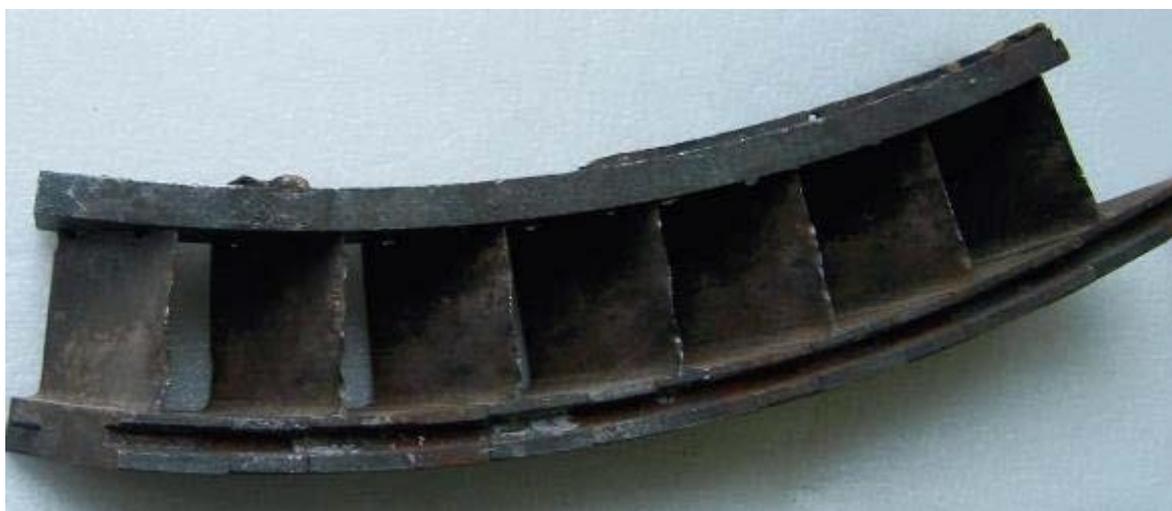
Рисунок 1.7. Деформация в виде забоин и вырывов материала соплового блока ГТУ ГТН25 [13].

В процессе эксплуатации на сегментах соплового аппарата могут возникать поры или цепочки пор, микротрещины, трещины, рыхлоты,

растрескивания поверхностного слоя, забоины, смятие материала (рисунок 1.7), вырывы материала на гребешках уплотнений, выработка материала по поверхностям вращения, биения, засорения щелей. Также встречаются литейные дефекты в виде раковин и окисных включений. Поры проявляются на поверхности в виде отдельных (локальных) дефектов. Рыхлота является следствием деградации основного материала и потери им прочностных свойств, например, вследствие термоциклической усталости. Забоина, смятие материала — дефект, возникающий при механическом воздействии на поверхность инородного тела [13], [14].

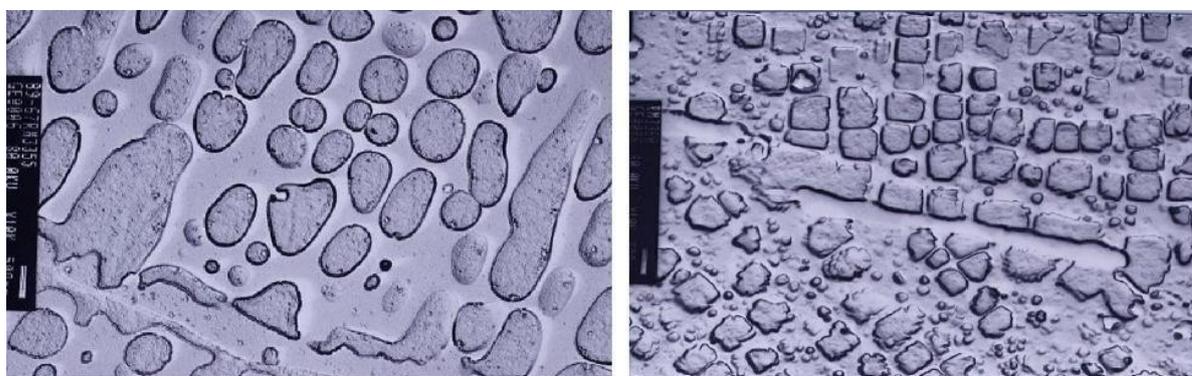
На рисунке 1.8 проведено сравнение микроструктуры сплава GTD111 после наработки в течение 24000 часов и после восстановления до исходной микроструктуры с применением восстановительной термической обработки в комплексе с ГИП.

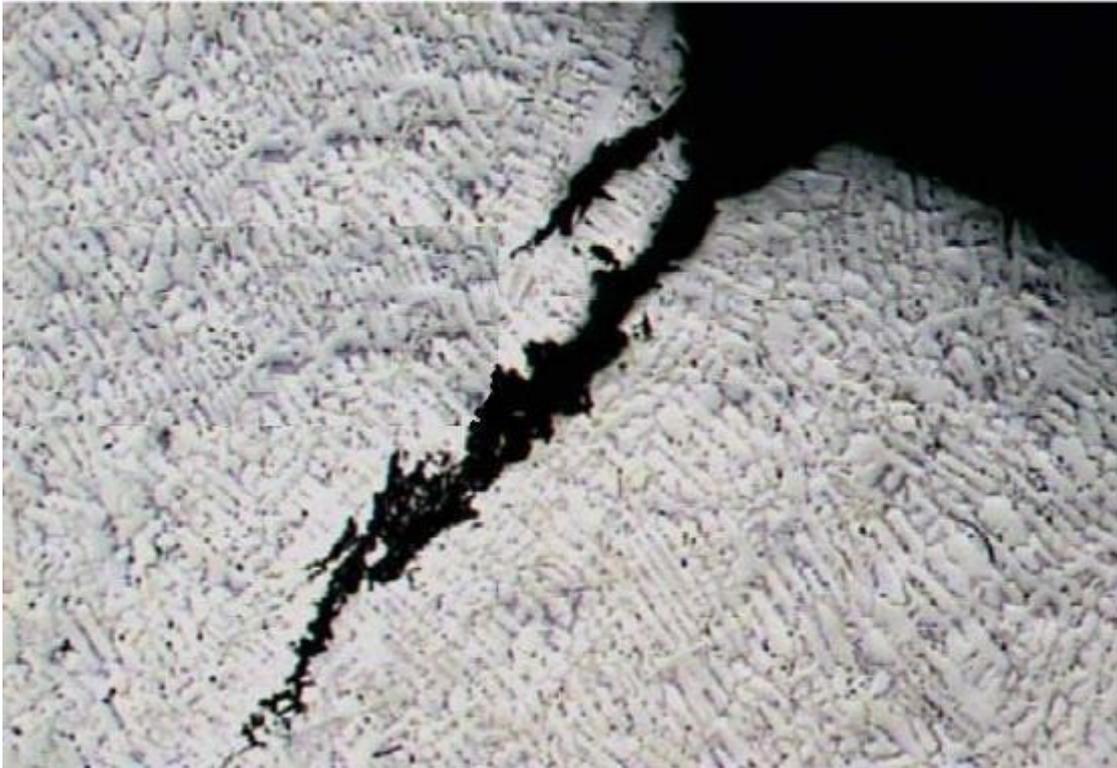
Рисунок 1.9. Очищенная трещина в сплаве на основе кобальта [23].

В компании Siemens технология диффузионной пайки используется для ремонта мелких усталостных трещин сопловых лопаток, качество ремонта которых сильно зависит от степени очистки поверхности и микротрещин под пайку. Зачастую очистку осуществляют ионами фторидов, также используют механические способы (рисунок 1.9) [23].

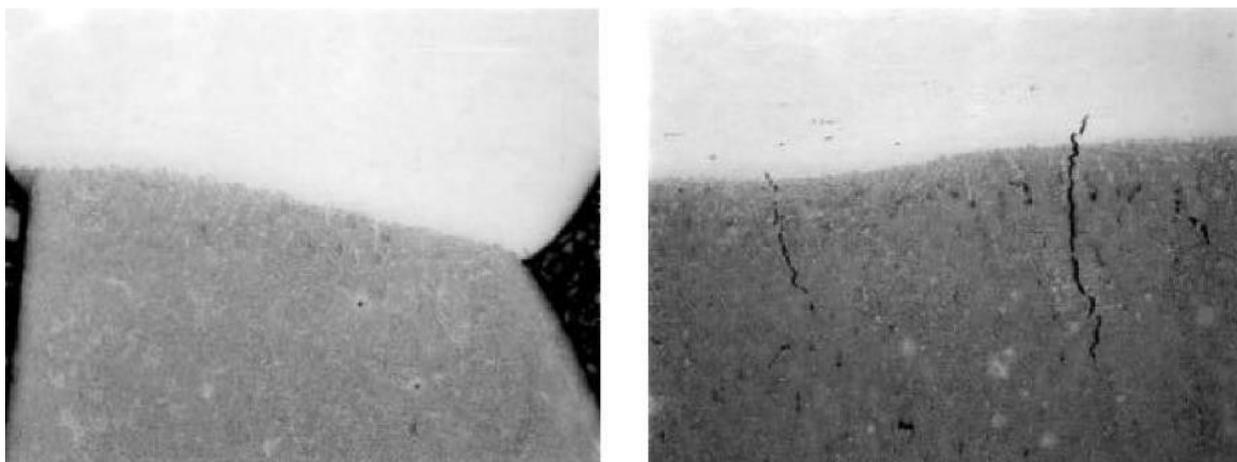
Рисунок 1.10. Локальный ремонт аргодуговой сваркой входной кромки статорной лопатки из сплава IN939 с использованием присадочной проволоки IN625. Зона термического влияния приблизительно 0,5 мм [26].

Благодаря простоте, доступности и низкой себестоимости дуговые методы ремонта лопаток являются самыми распространёнными. К примеру, сотрудники фирмы Alstom [26], ориентируясь снижением стоимости ремонтных операций, производит восстановление поврежденных деталей из жаростойких сплавов методами аргонодуговой наплавки, рисунок 1.10.

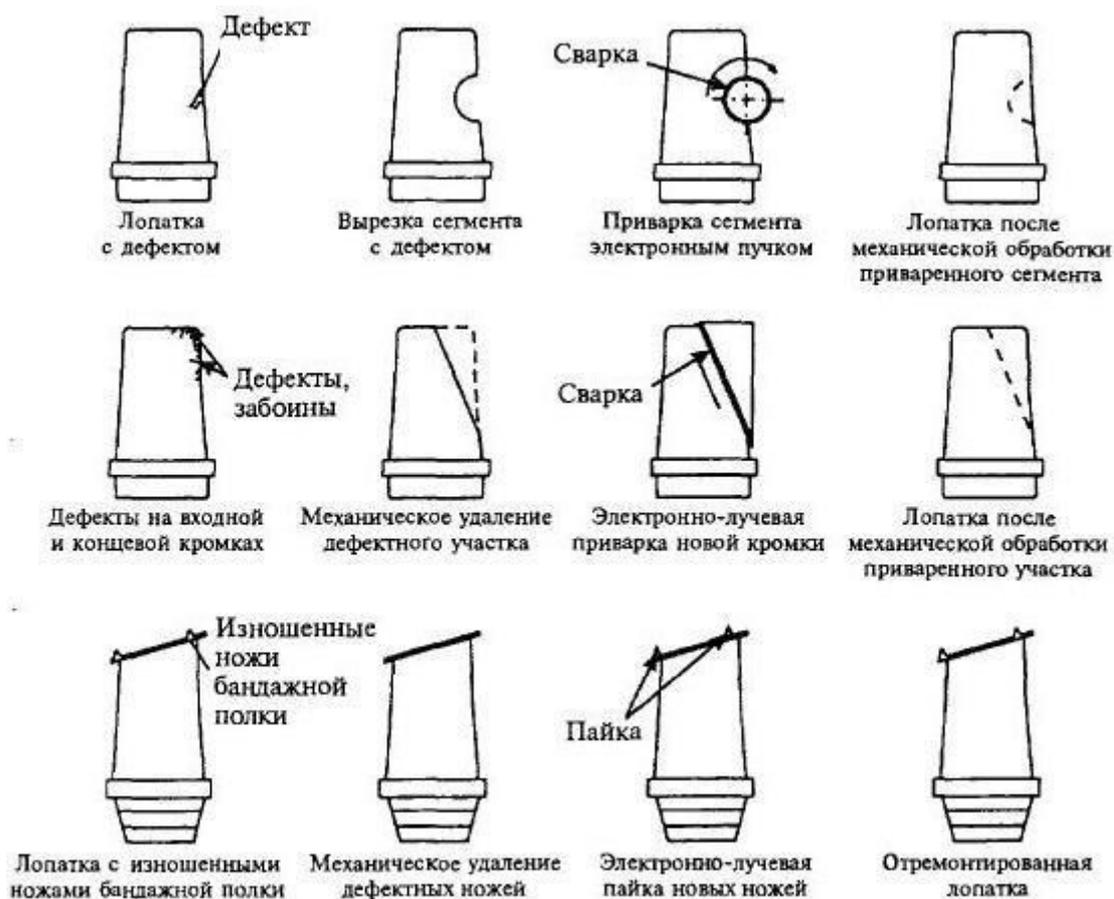
Рисунок 1.11. Схема проведения ремонта титановых рабочих лопаток компрессора газовой турбины с применением технологии электронно-лучевой сварки [12].

На заводе ММПШ «Салют» (Москва, Россия) отработана технология восстановления титановых лопаток компрессора газовой турбины, имеющих местные повреждения, превышающие допустимые нормы [33]. Процесс заключается в приварке цилиндрических вкладышей, изготовленных из того же материала, что и лопатка. Поврежденный участок лопатки удаляют фрезерованием. Затем изготавливают вкладыш соответствующего диаметра и подгоняют по месту фрезерования пера лопатки. Вкладыш закрепляют на лопатке специальным приспособлением и вместе с лопаткой помещают в вакуумную камеру электронно-лучевой установки. Сварка проводится в условиях глубокого вакуума, рисунок 1.11 [12].

Сложность получения качественного сварного соединения с минимальными деформациями лопаток заключается в том, что лопатки имеют переменную толщину, при этом наиболее сложными участками являются входная и выходная кромки лопаток. Перегрев этих участков может вызвать нежелательные последствия, такие как провисание шва и коробление кромки. Во избежание подобного рода дефектов необходимо обеспечить равномерное перемещение электронного луча по стыку и минимальную литую зону сварного соединения [12].

После сварки осуществляют визуальный контроль сварного шва, затем вкладыш отрезают параллельно кромке лопатки электроимпульсным способом, шлифуют и полируют с обеих сторон для получения нужного профиля. Далее проводят рентгеновский контроль сварного шва, термическую обработку в виде отпуска по стандартному режиму для снятия внутренних напряжений, окончательную полировку и виброгалтовку пера лопатки [12].

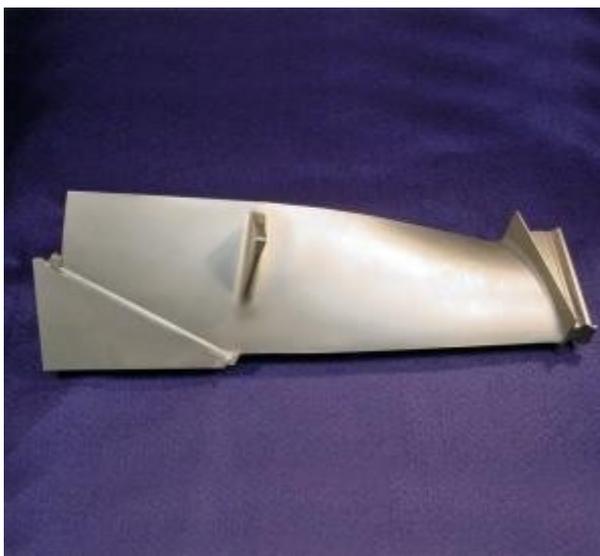
Рисунок 1.12. Лопатка из сплава Ti6Al4V с приваренной вставкой электронно-лучевым методом (Precision Technologies, Inc)

На фотографии ниже приведен еще один пример восстановительного ремонта лопатки компрессора из сплава титана, рисунок 1.12.

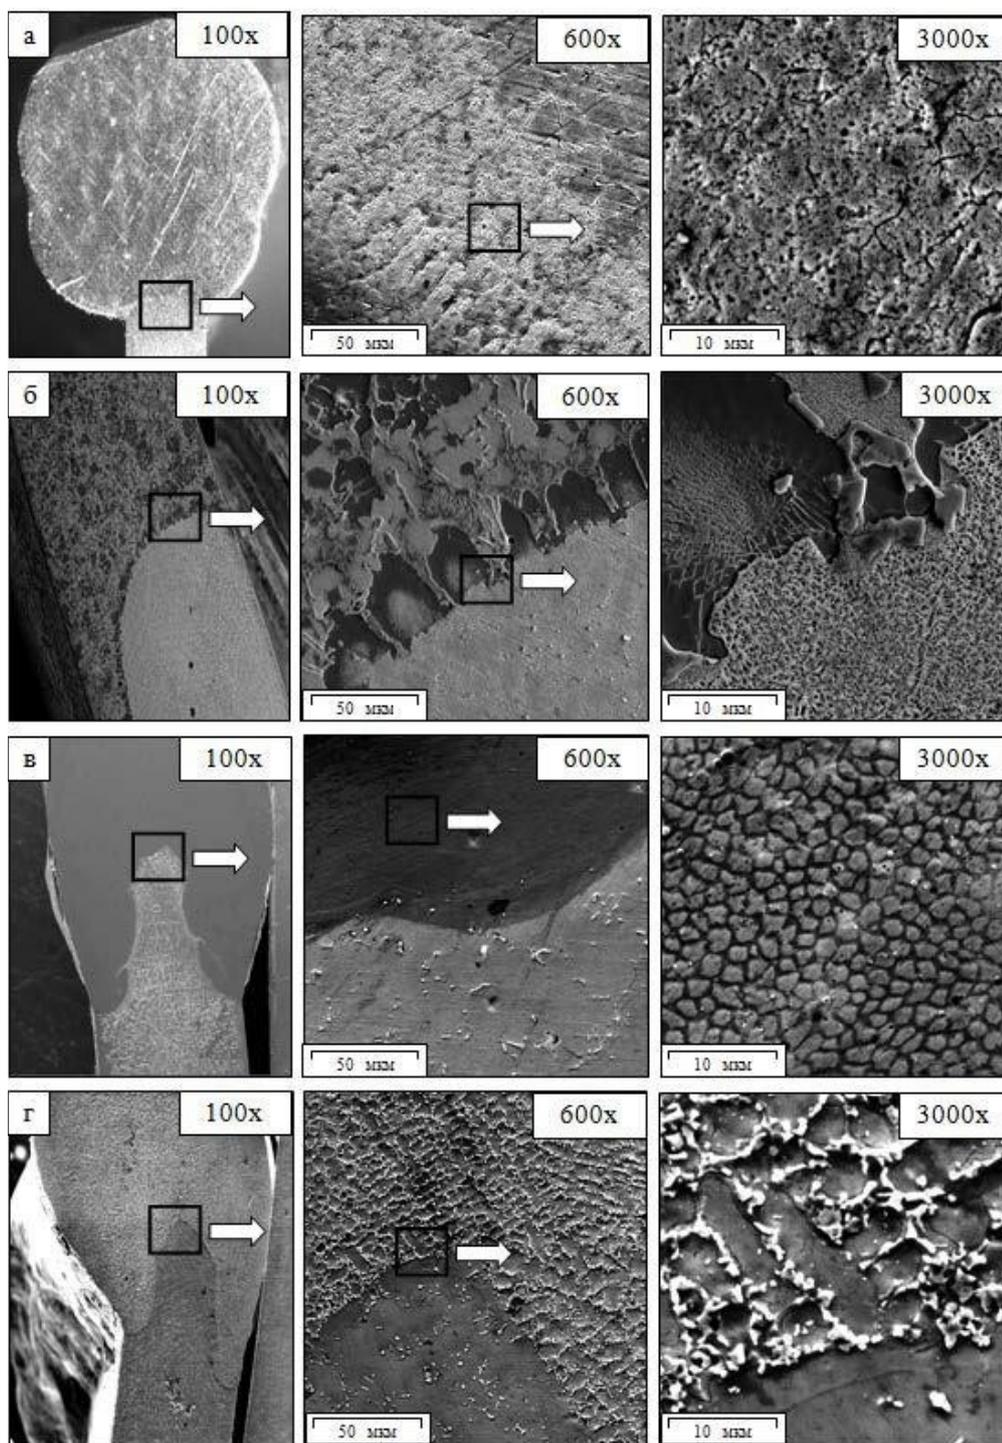
Рисунок 1.13. Результаты восстановления лопаток турбостартера:

а – аргонодуговая наплавка с присадочной проволокой ХН60ВТ;

По результатам исследования микроструктуры, измерения твёрдости металла наплавленных слоёв и прилегающего к нему основного металла, а также с учётом коэффициента линейного расширения металла наплавленных валиков автор отдаёт предпочтение технологии импульсной лазерной наплавки самофлюсующегося припоя ВПР24. Выбор объясняется низкой дисперсностью структуры наплавленного металла, наивысшими значениями и равномерным распределением твёрдости наплавленных слоёв благодаря равномерному распределению упрочняющих интерметаллидов, а также высокой производительностью процесса.

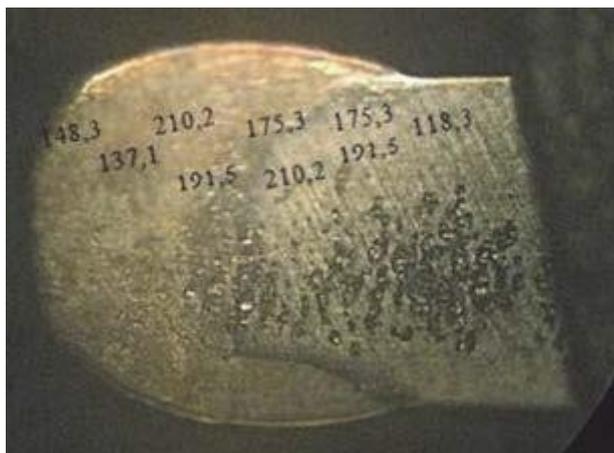
Рисунок 1.14. Поперечный макрошлиф торца пера лопатки [41].

По результатам металлографического исследования внешних и внутренних дефектов не обнаружено.

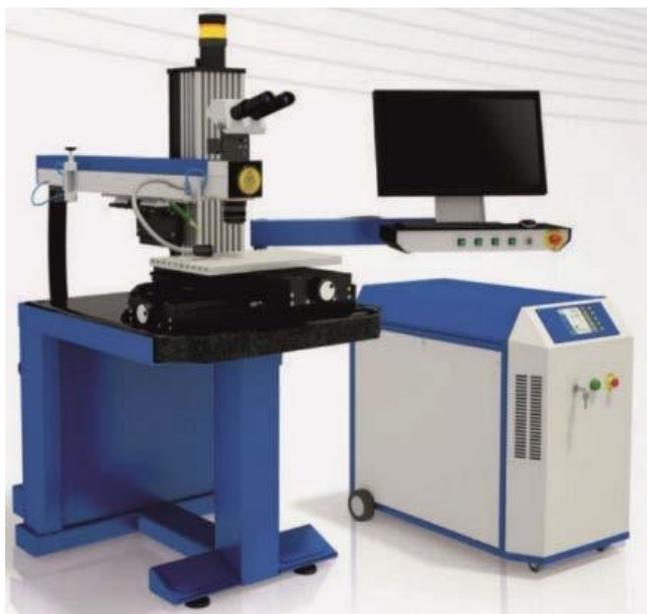
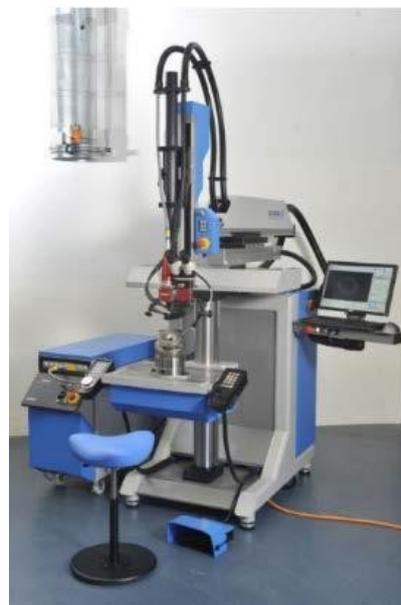
Рисунок 1.15. Комплекс для лазерной наплавки:  
а - LRS-PRO (ОКБ «Булат»); б - PSM 400 (Schunk) [1], [42].

Следует отметить, что в линейке ОКБ «Булат» присутствует технологический комплекс для импульсной лазерной наплавки с системой автоматической подачи проволоки, автоматической фокусировки лазерного луча и перископической насадкой. Такая автоматизация позволяет повысить качество и производительность процесса ремонта лопаток.

К основному недостатку приведенных комплексов можно отнести отсутствие кассетной оснастки, позволяющей перейти от штучной наплавки каждой лопатки к автоматизированной наплавке набора однотипных лопаток [1].

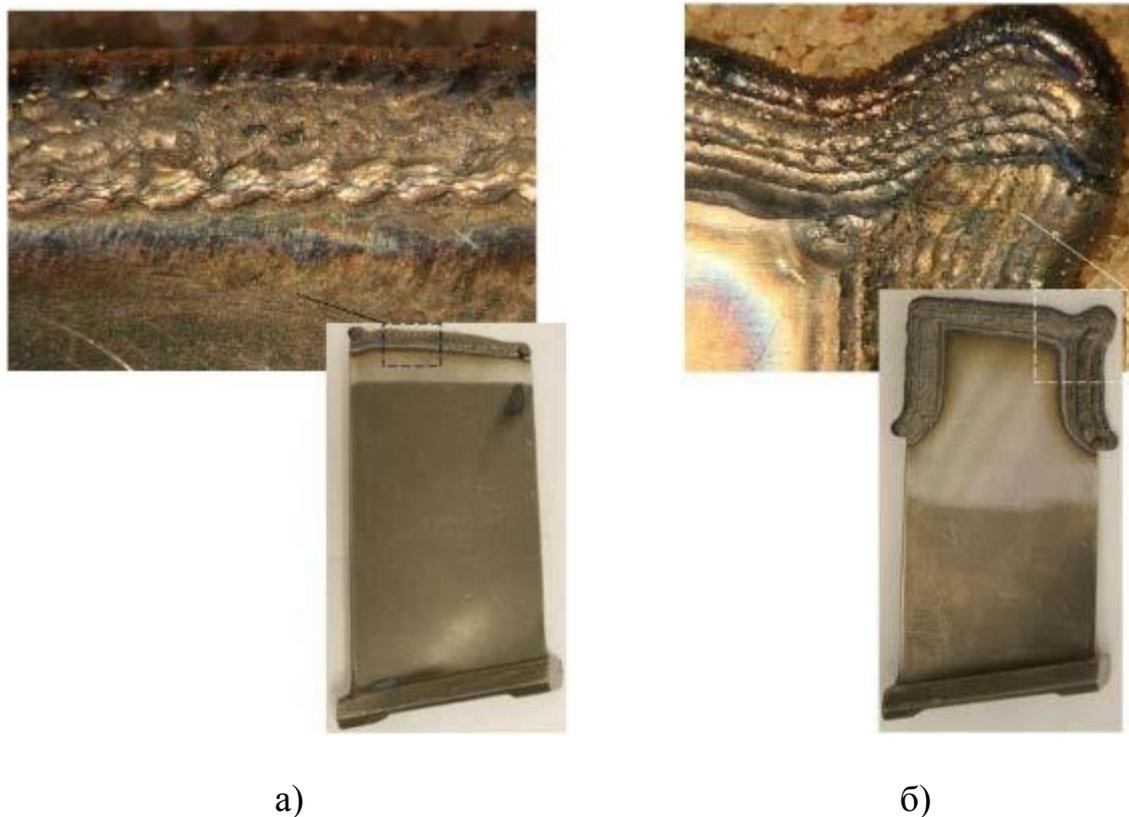
Рисунок 1.16. Внешний вид восстановленных лопаток:

а – восстановлен торец лопатки; б – восстановлены кромки и торец лопатки [44].

изменении мощности лазерного излучения со 150 Вт (1-й и 2-й слои) до 200-250 Вт (3-й и 4-й слои) и 300-350 Вт (5-й и 6-й слои). Внешний вид восстановленных лопаток представлен на рисунке 1.16.

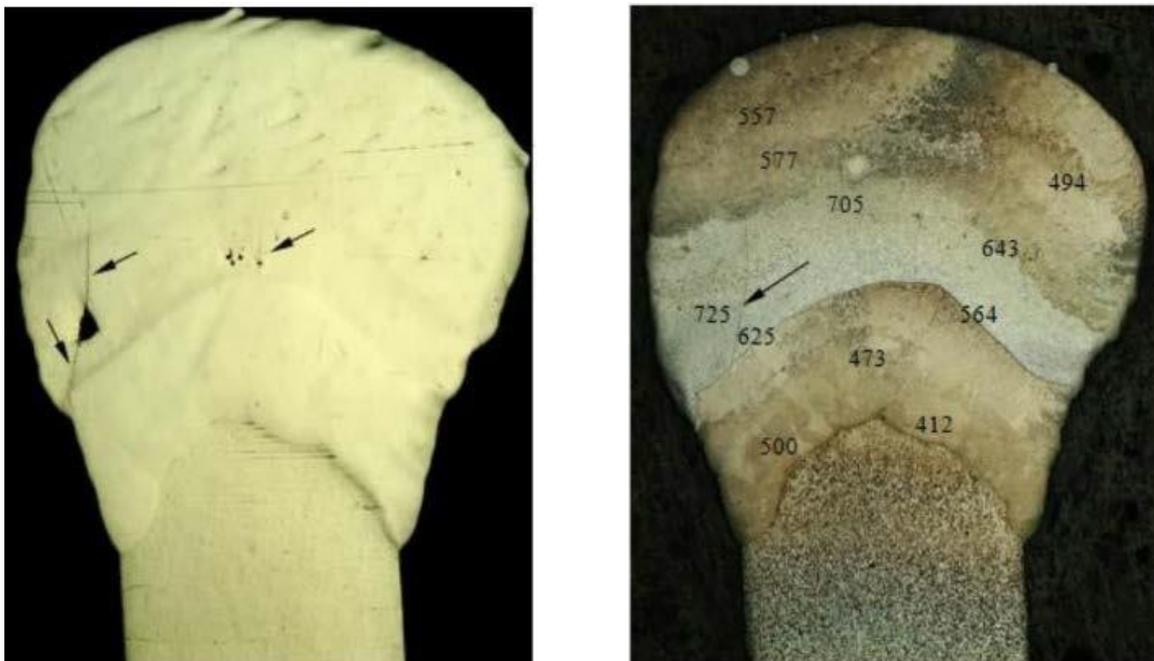
Рисунок 1.17. Поперечный макрошлиф: а – не травленный (стрелками указаны поры, трещины и несплавления); б – травленный (различный фазовый состав наплавленных слоёв и нерасплавленные частички порошка) [44].

наличие внутренних дефектов в виде пор, трещин и несплавлений [1], рисунок 1.17.

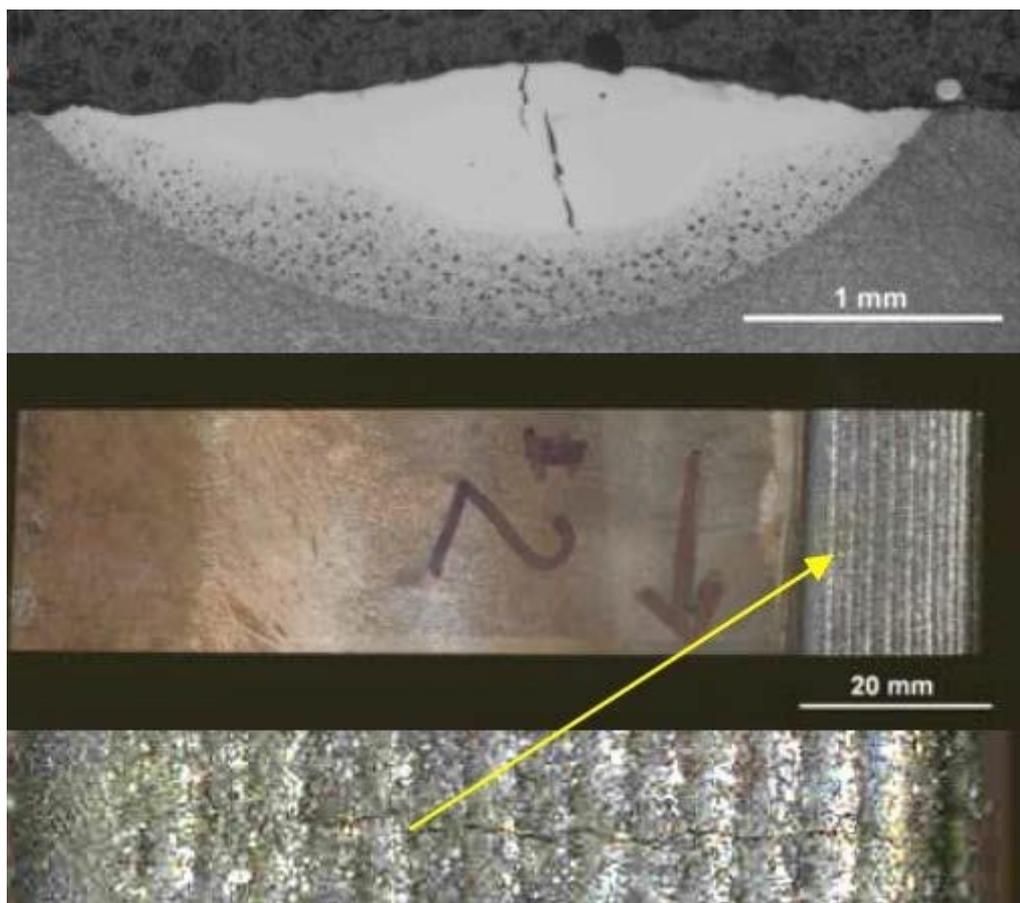
Рисунок 1.19. Трещины при восстановлении лопаток с использованием порошка марки Stellite 6

Авторами были получены положительные результаты при восстановлении лопаток парогенератора с использованием порошка марки СС420, что объясняется образованием незначительных внутренних напряжениями из-за схожих коэффициентов линейного расширения наплавляемого материала и ОМ. При восстановлении лопаток с использованием порошка марки Стеллит 6 были обнаружены продольные и поперечные трещины, а также поры. Наличие трещин авторы объясняют различными значениями коэффициентов линейного расширения материалов; образование пор, при многопроходной наплавке - недостаточной мощностью лазерного излучения [46], рисунок 1.19.

По результатам исследований, проводимых авторами, образование продольных трещин можно предотвратить, снизив погонную энергию и долю участия основного металла в наплавленных слоях. Для устранения поперечных трещин, помимо вышеперечисленных способов, авторы предлагают сократить длину наплавленных слоёв.

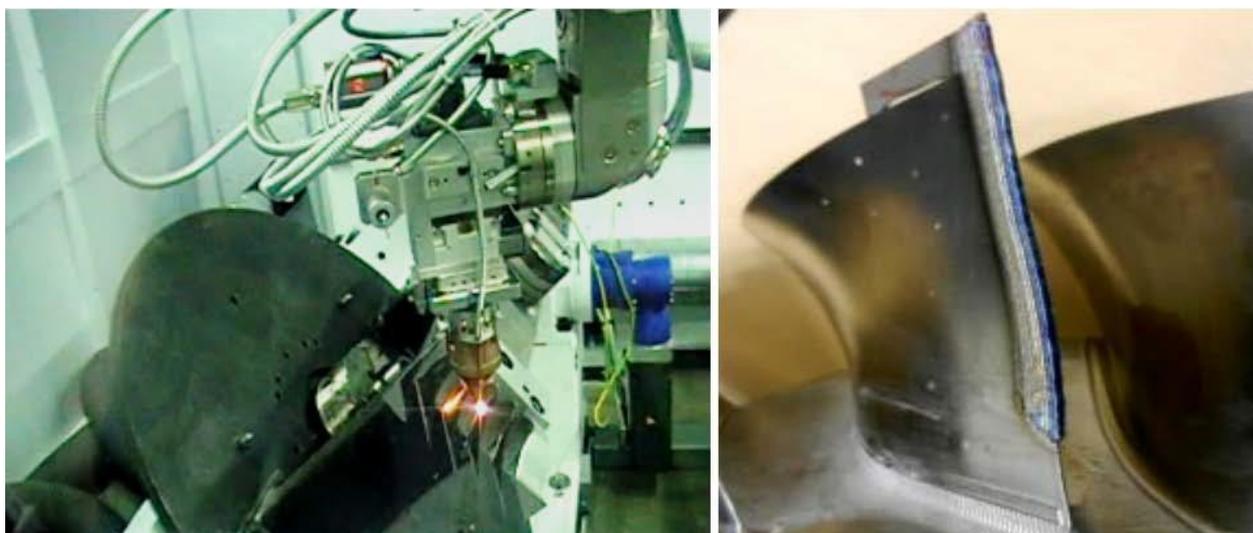
Восстановление лопаток из жаропрочных сплавов на основе титана (BT8M), установленных на моноколесе в компрессоре ГТД ПД-14, на установке TruLaser Cell 7020 (Trumpf), оснащённой твердотельным дисковым лазером мощностью 2 кВт, описано в работе [49] (рисунок 1.20). В качестве присадочного материала применяли сферический порошок гранулометрического состава 45–75 мкм, полученный методом газоструйного распыления заготовки из материала Ti6Al4V в среде инертного газа [49]. Металлографические исследования показали наличие чёткой границы раздела основного и наплавленного металла, отсутствие внутренних дефектов и наличие мелкоигольчатой структуры наплавленного слоя, свидетельствующей о высоких скоростях охлаждения. К преимуществам используемого метода авторы относят, в том числе, его адаптивность, что актуально для различно изношенных поверхностей лопаток. В качестве недостатков можно указать на использование импортного оборудования [1].

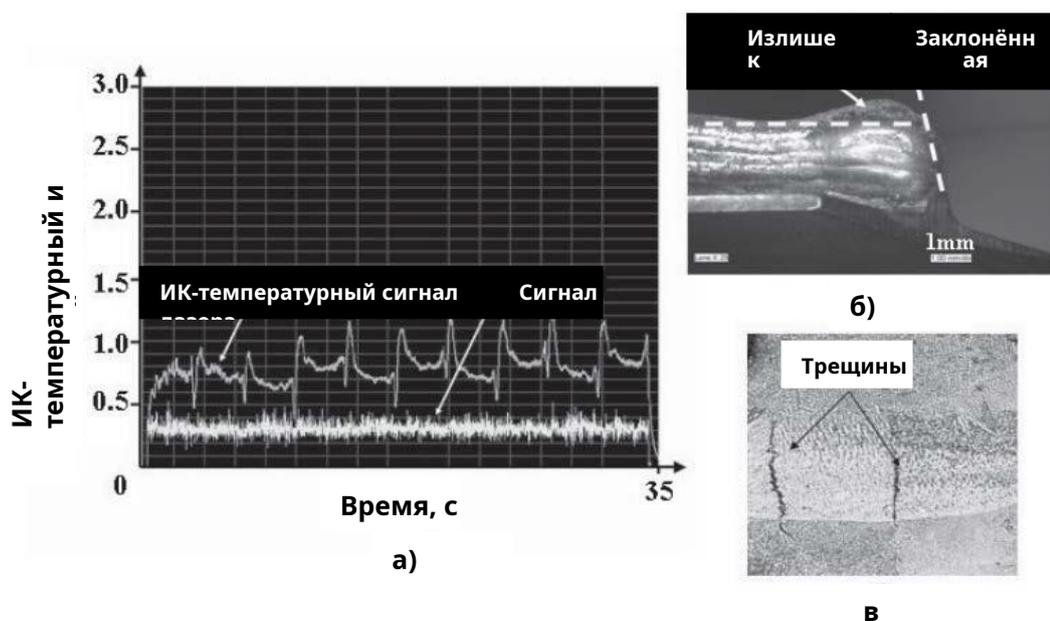
Рисунок 1.21. Восстановление гребешка бандажной полки лопатки без контроля температуры ванны расплава: а – результаты измерения температуры ванны расплава в ИК-диапазоне при постоянном сигнале ПИД-регулятора источнику лазерного излучения ( $P = 300\text{Вт}$ ); б – скос и увеличение поперечного сечения наплавленных слоёв; в – трещинообразование в наплавленных слоях [57].

Основная технологическая проблема, возникшая при ремонте гребешков бандажной полки лопатки, и для устранения которой авторы изготовили систему контроля температуры ванны расплава, – низкая технологическая прочность (рисунок 1.21в) по причине образования легкоплавких эвтектик по границам зёрен, а также увеличение поперечного сечения в начале и конце наплавленных слоёв (рисунок 1.21б).

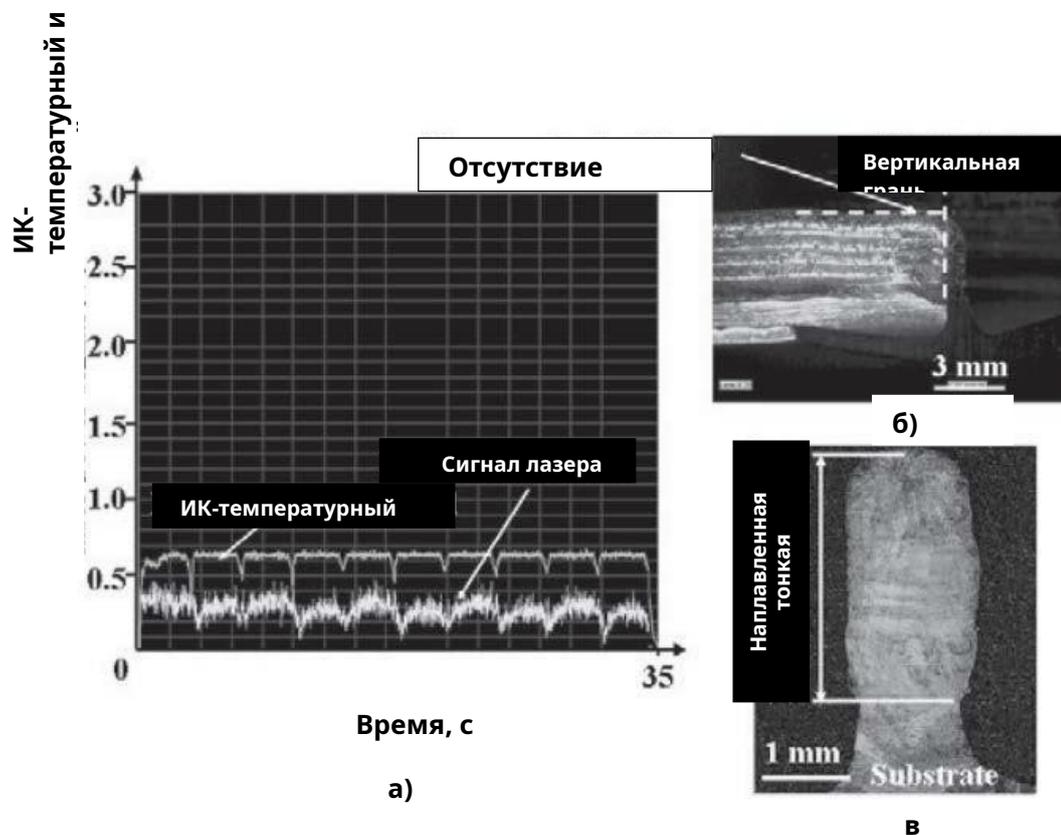
Рисунок 1.22. Восстановление гребешка бандажной полки лопатки с использованием контроля температуры ванны расплава: а – результаты измерения температуры ванны расплава в ИК-диапазоне при переменном сигнале ПИД-регулятора источнику лазерного излучения; б – геометрия наплавленных слоёв; в – поперечный макрошлиф наплавленных слоёв [57].

Для устранения возникших технологических проблем авторы, используя систему контроля, поддерживали постоянной температуру ванны расплава, изменяя мощность лазерного излучения, рисунок 1.22.

Таким образом, использование системы контроля температуры ванны расплава при лазерной наплавке обеспечило высокую геометрическую точность и технологическую прочность наплавленных слоёв с мелкозернистой структурой и равномерным распределением твёрдости.

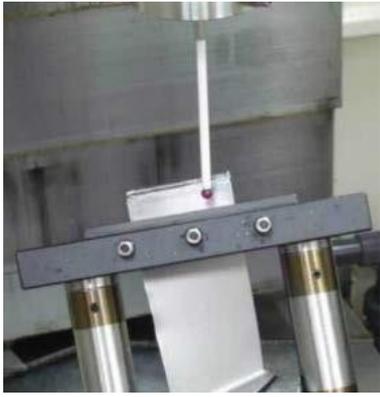
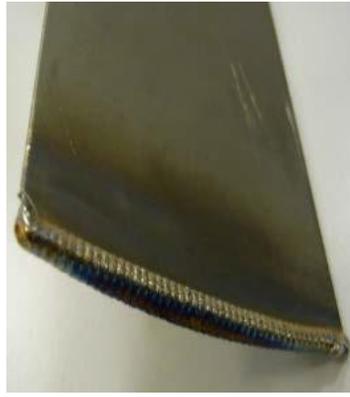
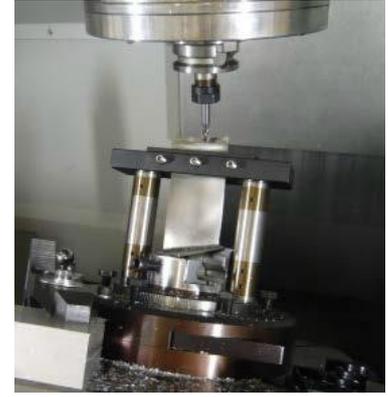
Рисунок 1.23. Технологические операции, выполняемые в процессе ремонта лопатки на комплексе Reclaim: а – контроль геометрии лопатки;

1) система контроля на базе 5-и осевого координатного станка с использованием контактного измерительного метода сканирует повреждённую лопатку со скоростью перемещения контактного датчика 300 мм/мин и скоростью сканирования 1000 точек/сек с точностью измерения 10 мкм (рисунок 1.22а);

3) результаты сравнения передаются в ПО Power Mill для разработки технологии механической обработки дефектной поверхности лопатки;

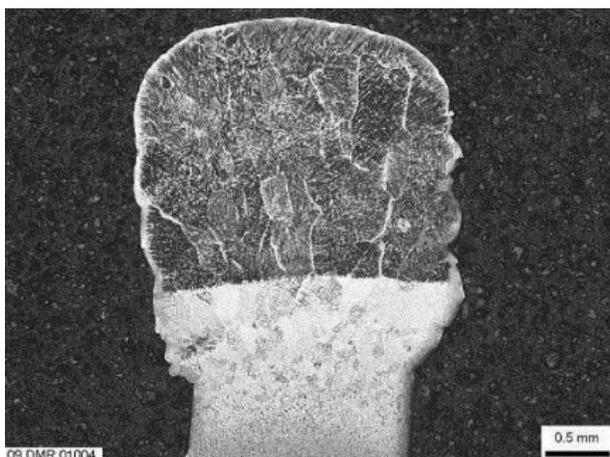
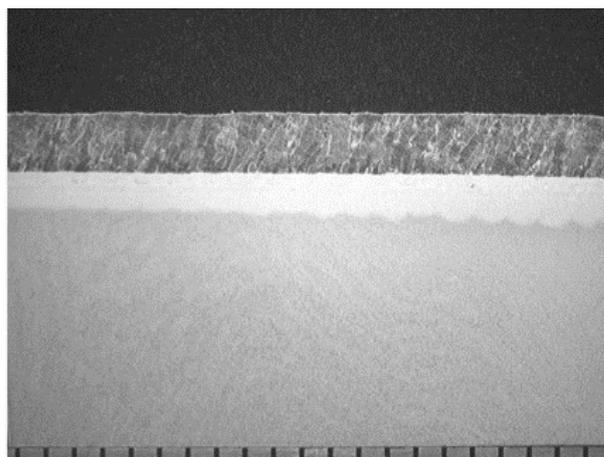
Рисунок 1.24. Поперечный (а) и продольный (б) микрошлифы наплавленных в процессе восстановления лопатки валиков [59].

В результате ремонта лопаток с использованием данного комплекса были получены наплавленные валики удовлетворительного качества: с хорошим сплавлением и незначительным количеством пор, рисунок 1.24.
